**H O C H
W A S S E R
2 0 0 2**

Messprogramm
Heizöl in der Innenraumluft
von Gebäuden

Abteilung Umwelt- und Anlagentechnik

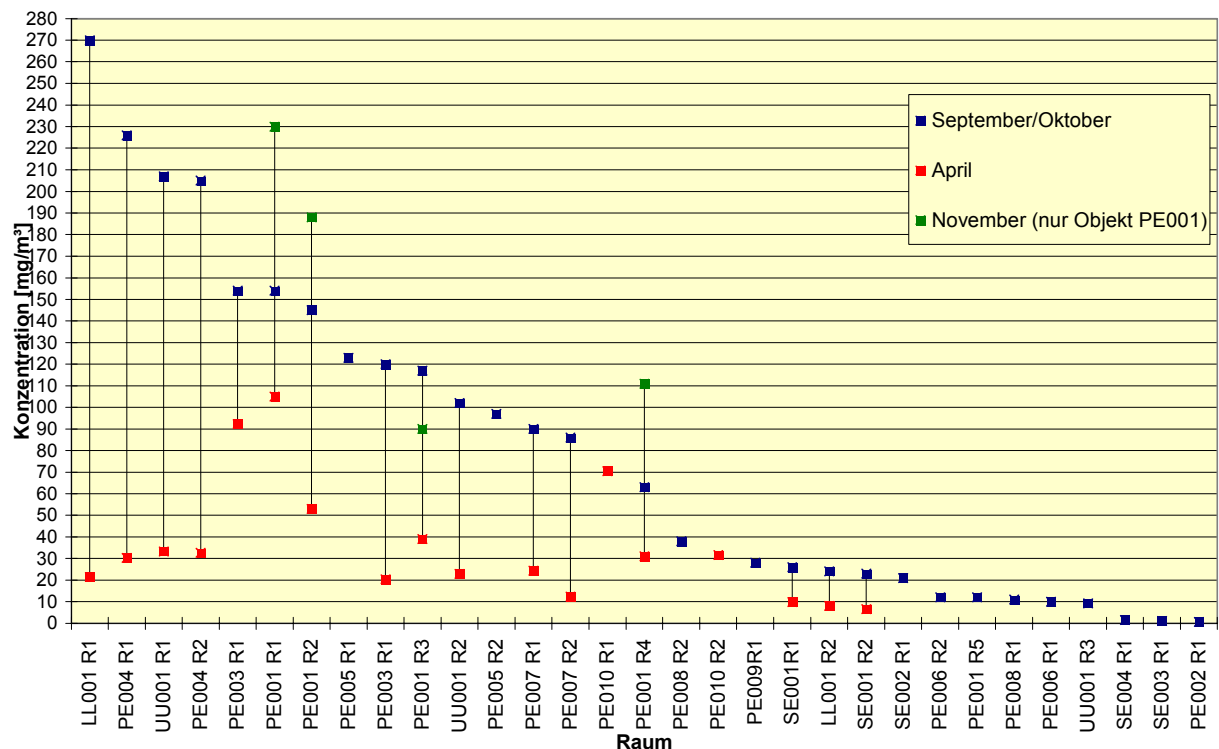
Abb.1 Messergebnisse

In Abb.1 sind alle Messergebnisse angeführt. Details der Messergebnisse und die einzelnen Sanierungsmethoden sind im Anhang aufgelistet.

Der Anstieg der Konzentration im Objekt PE001 (Raum 1, Raum 2 und Raum 4) von September bis November ist damit zu erklären, dass die Räume während der Messung im September nicht geheizt wurden. Im Objekt PE010 wurde die erste Messung erst am Ende der Heizperiode (April 2003) durchgeführt. Unmittelbar nach der Katastrophe wurde der Putz nicht abgeschlagen. Dies erfolgte erst kurz vor der Messung im April 2003. Eine weitere Messung in diesem Objekt soll im Herbst 2003 erfolgen.

In 29 der 31 gemessenen Räumen wurde der Geruchsschwellenwert deutlich überschritten. In zwei der verbleibenden Räume wurde der Geruchsschwellenwert geringfügig überschritten. In einem Raum wurde der Geruchsschwellenwert nicht überschritten.

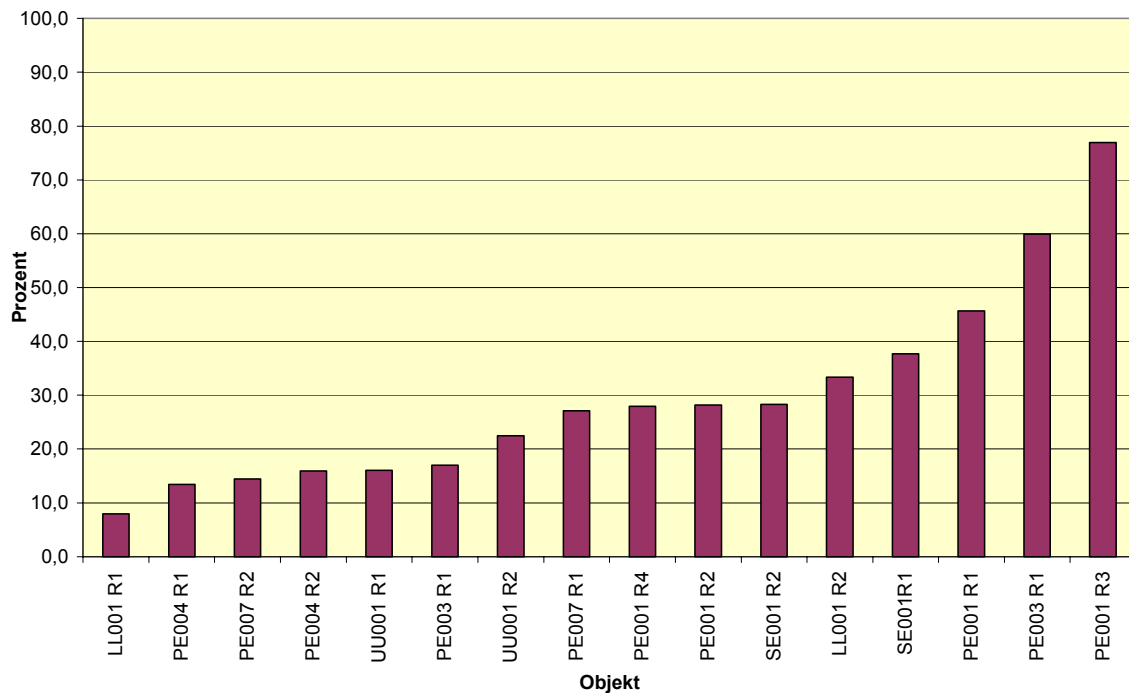
Abb. 2 Abnahme der Heizöl Konzentration in der Raumluft am Ende der Heizperiode 2002/2003 in Bezug auf die Ausgangssituation

In Abb. 2 ist die Konzentration an Heizöl in der Raumluft am Ende der Heizperiode 2002/2003 in Bezug auf die Ausgangssituation angegeben (Angaben in %). Die Beurteilung der Konzentrationsreduzierung im Objekt PE001 wurde auf die Messwerte vom November 2002 bezogen. Die Reduzierung der Konzentration an Heizöl in der Raumluft innerhalb einer Heizperiode, unabhängig von den durchgeführten Sanierungsmaßnahmen, lag zwischen 40 % und 92 %.

In allen Räumen in denen eine Nachmessung durchgeführt wurde, ist die Konzentration an Heizöl in der Raumluft deutlich gesunken, dennoch wurde der Geruchsschwellenwert immer noch überschritten.
