BEWERTUNGSVERFAHREN FÜR ÖSTERREICHISCHE SEEN NACH EU-WASSERRAHMENRICHTLINIE QUALITÄTSELEMENT MAKROPHYTEN E r g e b n i s s e

Untersuchung im Auftrag des
Bundesministerium für Land- und Forst-
wirtschaft, Umwelt und Wasserwirtschaft

Dezember 2006

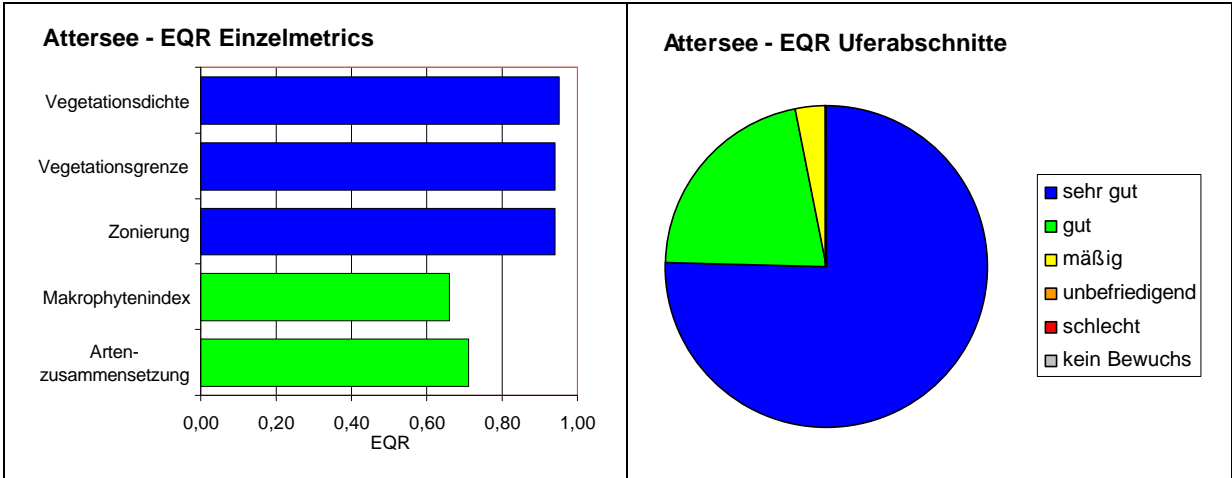
Für die einzelnen Metrics (Grafik 1) errechnen sich folgende Ergebnisse:

Die Metrics „Vegetationsdichte“, „Vegetationsgrenze“ und „Zonierung“ indizieren den „sehr guten Zustand“. „Makrophytenindex“ und „Artenzusammensetzung“ liegen im „guten“ Bereich. Damit sind die letzten Nachwehen des in der Vergangenheit erhöhten Trophiegrades des Sees noch offensichtlich. Wenngleich die Reoligotrophierung des Freiwassers bereits seit geraumer Zeit abgeschlossen ist, hatten sich die Sedimente im Litoralbereich zum Untersuchungszeitpunkt (1994) noch nicht vollständig erholt.

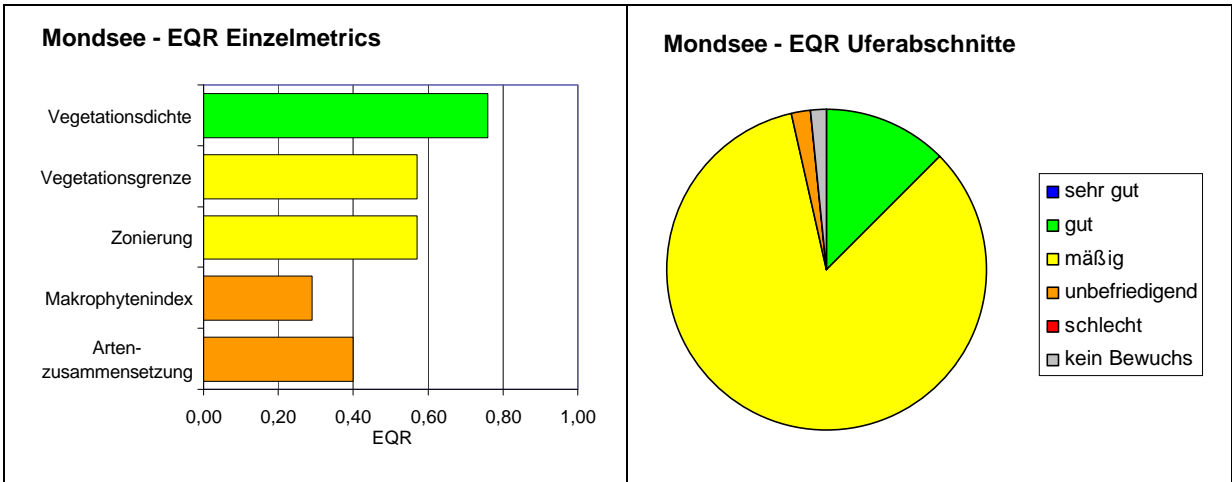
Für die einzelnen Metrics (Grafik 1) errechnen sich folgende Ergebnisse:

Lediglich das Metric „Vegetationsdichte“ hat einen EQR-Wert über 0,6 und liegt damit im „guten“ Bereich. Die Metrics „Vegetationsgrenze“ und „Zonierung“ indizieren einen „mäßigen Zustand“, nach den Metrics „Makrophytenindex“ und „Artenzusammensetzung“ ergibt sich für den Mondsee sogar ein „unbefriedigender Zustand“.

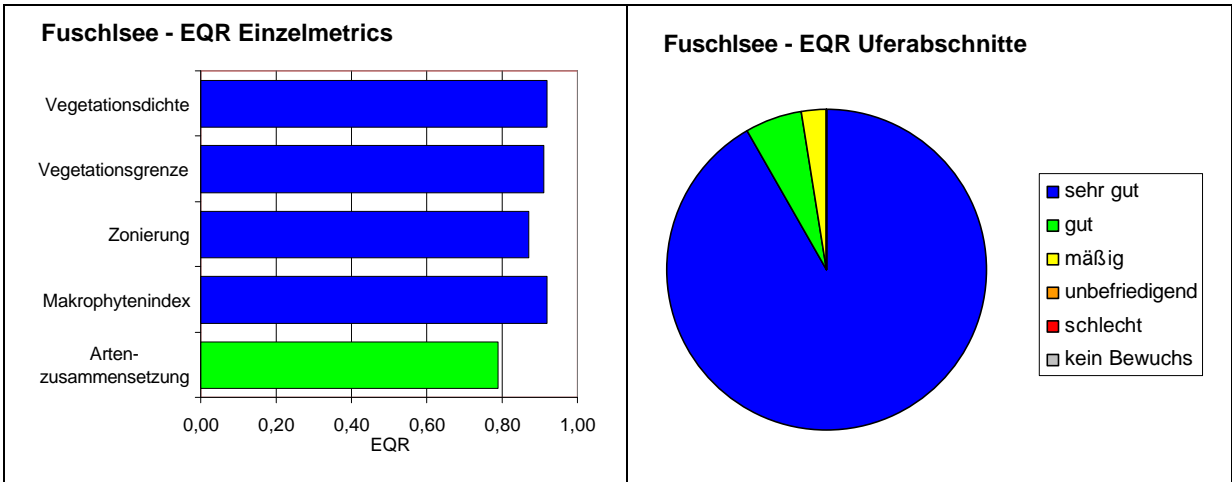
Mit Ausnahme der „Artenzusammensetzung“ liefern alle Einzelmetrics das Ergebnis „sehr gut“ (Grafik 1).

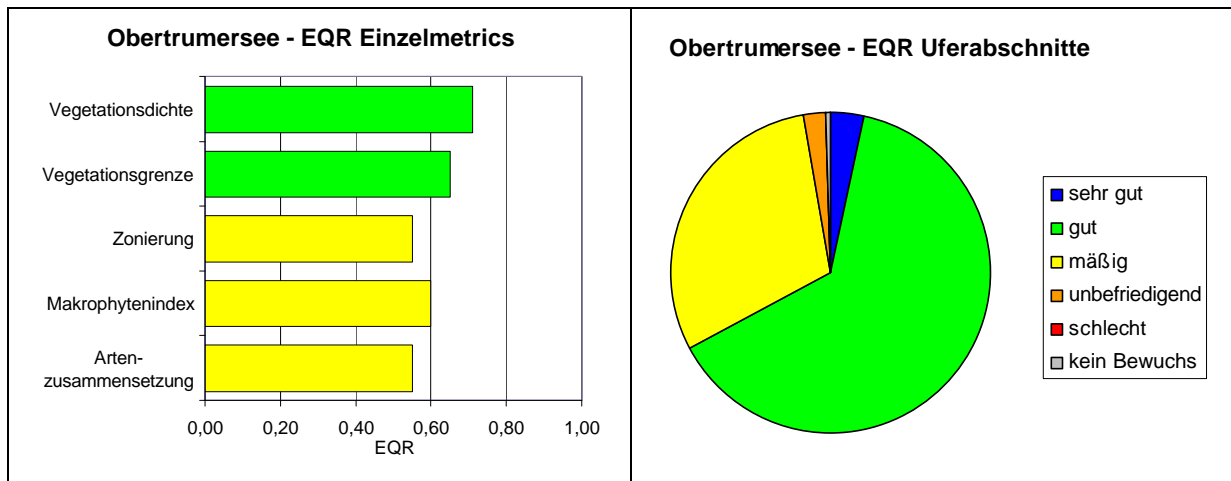
Der Obertrumer See ist nach dem Qualitätselement Makrophytenvegetation zum Untersuchungszeitpunkt (1996) mit „gut“ zu bewerten.

Im Zuge der Reoligotrophierung hat sich die Vegetationsdichte bereits wieder erholt und die Vegetationsgrenze konnte sich wieder in größere Wassertiefe vorschieben. Die Ergebnisse der Einzelmetrics „Vegetationsdichte“ und „Vegetationsgrenze“ liegen zwischen 0,6 und 0,8 und damit bereits im Wertebereich für „gut“ (Grafik 1). Bezüglich der Vegetationszonierung, der trophischen Situation im Litoralbereich sowie der Ähnlichkeit des aktuellen Arteninventars zum Referenzartenspektrum sind allerdings noch deutliche Defizite vorhanden. Die Einzelmetrics „Zonierung“, „Makrophytenindex“ und „Artenzusammensetzung“ zeigen daher nur einen „mäßigen Zustand“ an.

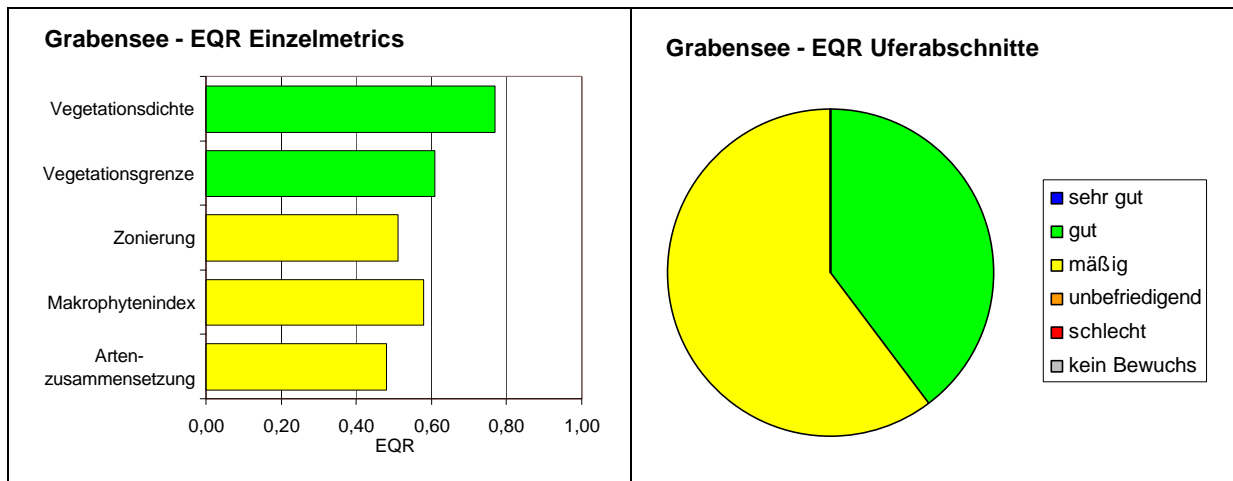
Die Einzelmetrics „Vegetationsdichte“ und „Vegetationsgrenze“ indizieren bereits einen „guten Zustand“, „Zonierung“, „Makrophytenindex“ und „Artenzusammensetzung“ liegen im „mäßigen“ Bereich (Grafik 1). Auch hier ist demnach der Reoligotrophierungsprozess klar ablesbar. In diesem Zusammenhang fällt der relativ hohe Wert des Einzelmetrics „Makrophytenindex“ etwas aus der Reihe (wie übrigens auch beim Obertrumer See). Dies mag ein Hinweis darauf sein, dass der angenommene Referenzzustand (oligo-mesotroph) möglicherweise tatsächlich in Richtung oligotroph zu korrigieren ist, wie dies auf den internationalen GIG-meetings von anderen Mitgliedsstaaten der EU vermehrt gefordert worden ist.

Insgesamt ergibt sich für 60 % der Uferlänge ein „mäßiger“ und für 40 % ein „guter Zustand“ (Grafik 2).

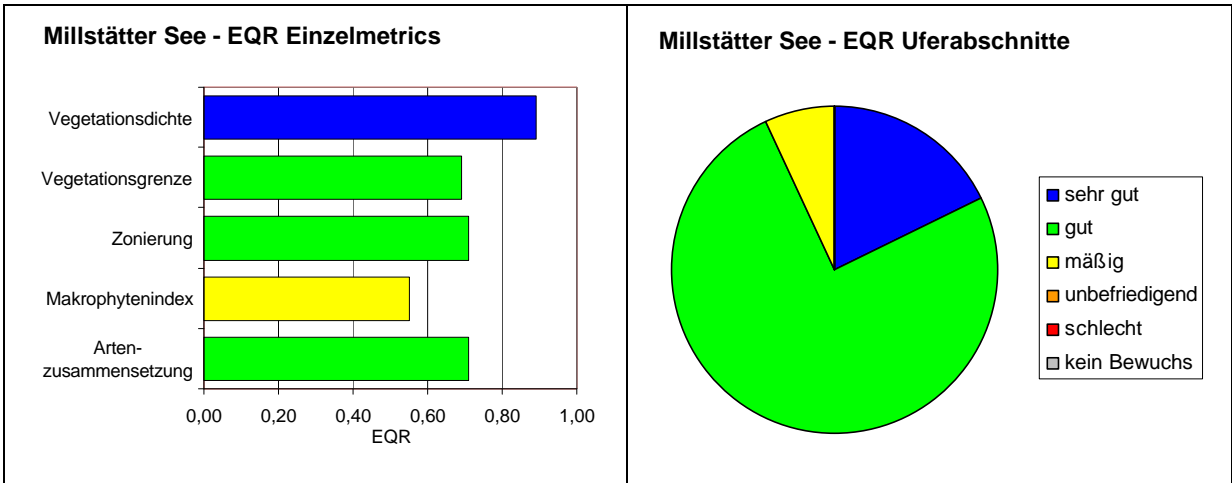
Für die einzelnen Metrics (Grafik 1) errechnen sich folgende Ergebnisse:

Das Metric „Vegetationsdichte“ zeigt bereits einen „sehr guten Zustand“ an. Die Metrics „Vegetationsgrenze“ und „Zonierung“ liegen zwischen 0,6 und 0,8 und damit im guten Bereich. Das Metric „Makrophytenindex“ indiziert einen „mäßigen Zustand“. Üblicherweise wäre von einer weiteren Abnahme des EQR-Wertes im Metric „Artenzusammensetzung“ auszugehen. Der Wert liegt hier allerdings deutlich höher als für das Metric Makrophytenindex und damit bereits wieder im „guten Bereich“.

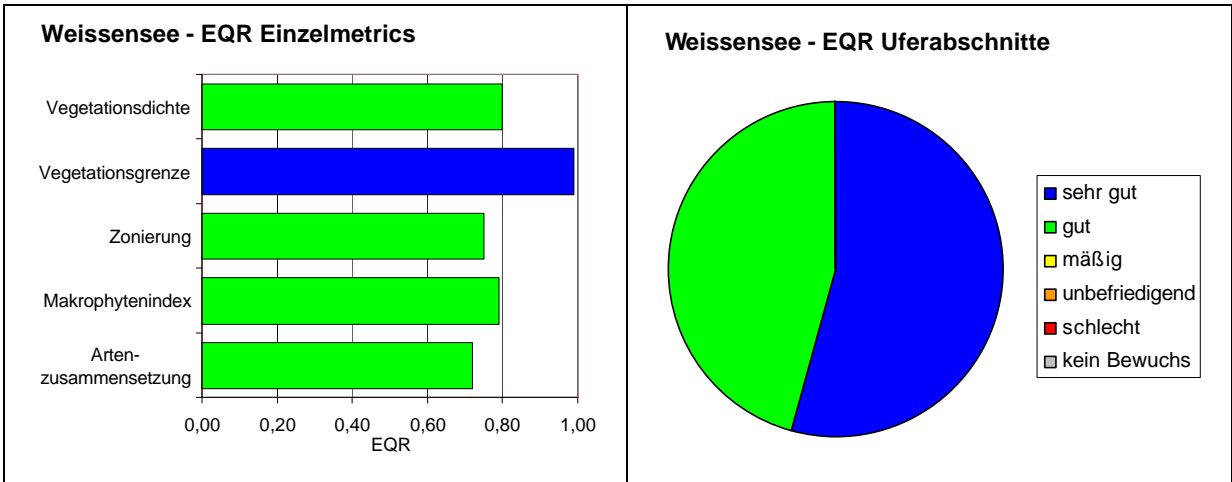
Dennoch zeigt von den Einzelmetrics nur die „Vegetationsgrenze“ einen „sehr guten Zustand“ an (Grafik 1). „Vegetationsdichte“ und Makrophytenindex“ liegen genau an der Grenze „sehr gut – gut“. Die Einzelmetrics „Zonierung“ und „Artenzusammensetzung“ indizieren einen „guten Zustand“ des Gewässers.
