<b>Seeprofil</b> <b>Holzöstersee</b> <b>Daten aus dem ASM</b> <b>(Amtliches-Seen-Messnetz)</b> <b>Politischer Bezirk:</b> Braunau am Inn	<table border="1"> <thead> <tr> <th>Gewässer</th> <th>Holzöstersee</th> </tr> </thead> <tbody> <tr> <td>Seehöhe (m.ü.A.)</td> <td>460</td> </tr> <tr> <td>Fläche (km²)</td> <td>0,09</td> </tr> <tr> <td>max. Tiefe (m)</td> <td>4,7</td> </tr> <tr> <td>Mittlere Tiefe (m)</td> <td>2,3</td> </tr> <tr> <td>Volumen (Mio.m³)</td> <td>0,21</td> </tr> <tr> <td>Wassererneuerung (Jahre)</td> <td>0,22</td> </tr> </tbody> </table>	Gewässer	Holzöstersee	Seehöhe (m.ü.A.)	460	Fläche (km²)	0,09	max. Tiefe (m)	4,7	Mittlere Tiefe (m)	2,3	Volumen (Mio.m³)	0,21	Wassererneuerung (Jahre)	0,22	<b>Landnutzung (Quelle: DORIS intraMAP webGIS v3.0)</b> <b>und mögliche Verschmutzungsquellen im Einzugsgebiet:</b> <table border="1"> <thead> <tr> <th>Landwirtschaft</th> <th>Wälder und naturnahe Flächen</th> </tr> </thead> <tbody> <tr> <td>45 %</td> <td>55 %</td> </tr> </tbody> </table>	Landwirtschaft	Wälder und naturnahe Flächen	45 %	55 %	<b>Allgemeines:</b> Das westliche Ufer geht in ein Schwingrasen-Moor über. Der 90.000 m² große See ist maximal 4,7 m tief, was zu hohen sommerli

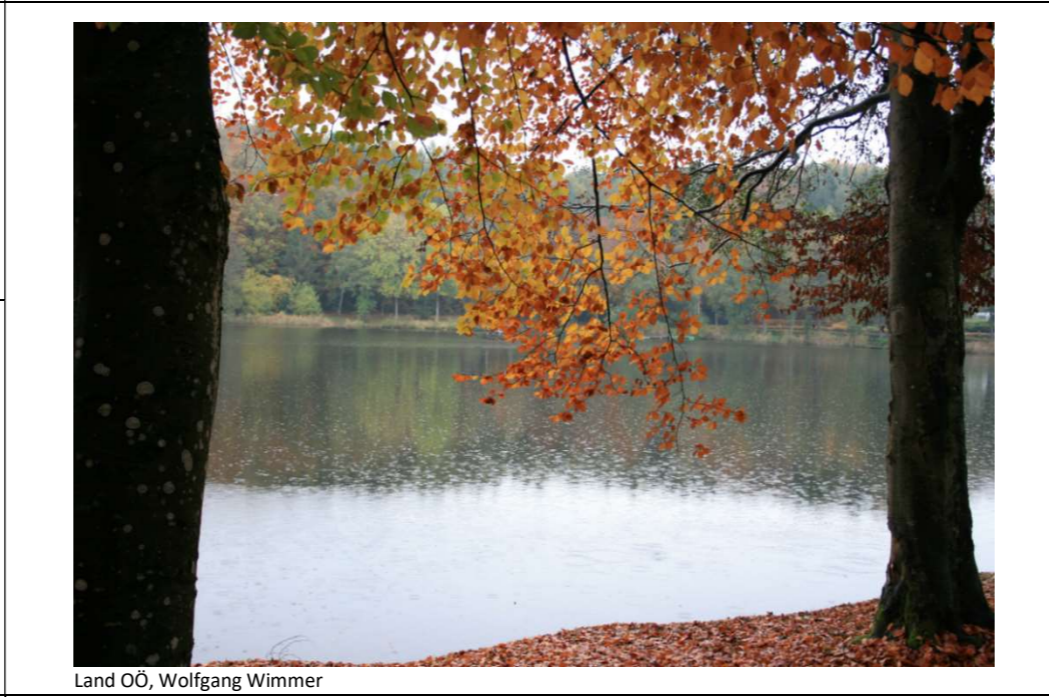
Der **Holzöstersee** wird im Rahmen der **EU-Badegewässer**-Untersuchungen 5 mal jährlich (zwischen Juni und August) beprobt und die bakteriologischen Proben im Labor der AGES untersucht. Datenbasis: EU-Badegewässer-Bericht.  
 Das **hydrologische Einzugsgebiet** des Badegewässers besitzt eine Gesamtfläche von 2,47 km² und befindet sich zur Gänze im Bundesland Oberösterreich. Das Einzugsgebiet liegt im Flachland auf einer Seehöhe von ca. 450 - 500m.
